Asunto: Informe novedades estructurales estación 308 FAC 0007

Asunto: Informe Novedades Estructurales Estación 308 FAC 0007

DAÑO VIGA PISO STA 308 HELICOPTERO UH-60L FAC 0007 DURANTE INSTALACION SILLAS VIP POR PARTE DE INTEGRATED ENGINEERING SERVICES

**PERFORACION NO ESTANDAR EN VIGA STA 308 SUPUERIOR LADO DERECHO
HELICOPTERO UH-60L FAC 0007**

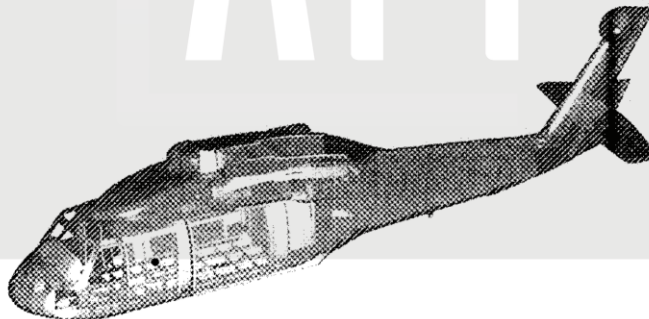
1. ANALISIS DE INGENIERIA

2. **DESCRIPCION DEL EVENTO:** Durante la remoción de los sujetadores de la Viga del piso STA 308 se causó la elongación de 3 perforaciones existentes, generando daños fuera del límite permitido para esta área.

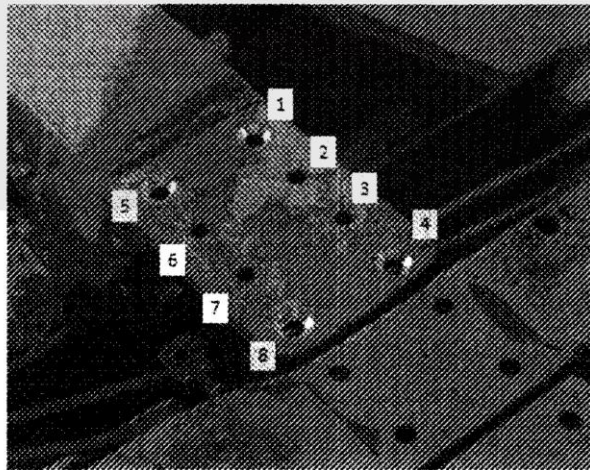
308 RH

Después de haber realizado el procedimiento de reparación bajo Orden de Ingeniería propuesta por IES, se determinó que los daños no pudieron ser removidos en un 100%, como se puede observar en las fotografías presentadas a continuación.

PERFORACIONES CON DAÑO PERMANENTE, REPARACION TEMPORAL

- a) De acuerdo a lo anterior me permito recomendar el remplazo del Perfil en T superior de la Viga STA 308 del piso por parte de la compañía contratista.
- b) Se recomienda establecer un tiempo máximo de 500 horas de vuelo (Próxima PMI-2) de la aeronave para realizar el cambio de este componente.

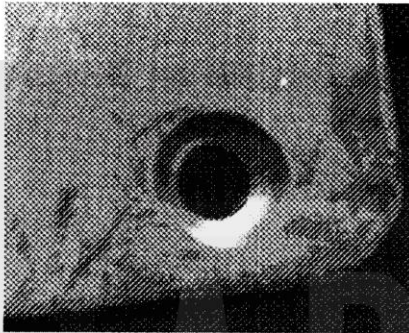
4RH	0,189 in	0,230 in	0,041 in (1 mm)	REPARABLE/ ACCEPTABLE
-----	----------	----------	-----------------	--------------------------

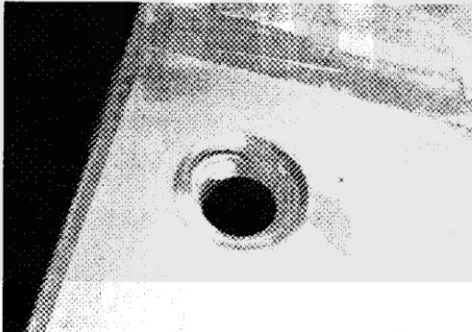
5RH	0,189 in	0,250 in	0,061 in (1,5 mm)	REEMPLAZO
-----	----------	----------	-------------------	-----------

- El diámetro máximo para perforaciones de sujetadores Hi-Lock de diámetro 3/16" es de 0,189" de acuerdo al Sikorsky Standard S100-36 "HOLE SIZE" pagina 10 literal E.
- Las perforaciones 5RH y 8RH se clasifica como no reparable debido a que una vez se efectuó el avellanado no fue posible eliminar el 100% de la discontinuidad generando un concentrador de esfuerzos en estas perforaciones debido a su forma irregular.
- Se estudio la posibilidad de realizar procedimientos alternos de reparación, pero no fue posible en razón a que las paredes de estas dos perforaciones tienen la distancia mínima con respecto al borde de la pieza, y cualquier agrandamiento daría como resultado una distancia al borde menor al mínimo permitido.

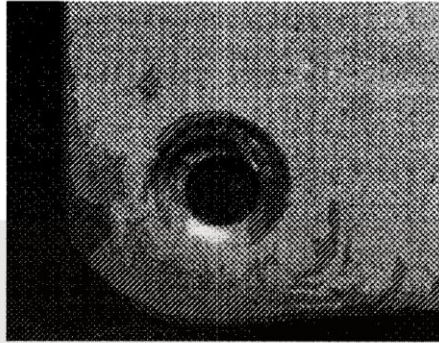
8RH	0,189 in	0,251 in	0,062 in (1,6 mm)	REEMPLAZO
-----	----------	----------	-------------------	-----------

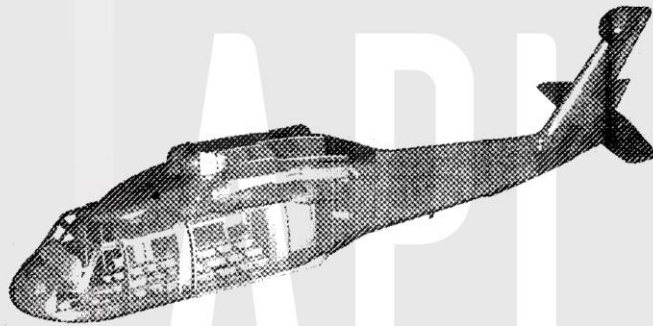
DAÑO VIGA STA 308 HELICOPTERO UH-60L FAC 0007			
ITEM	DESCRIPCION	CLASIFICACION ESTRUCTURA	UBICACIÓN
1	VIGA SUPERIOR STA 308	PRIMARIA	STA 308 BL 34,5RH WL 261

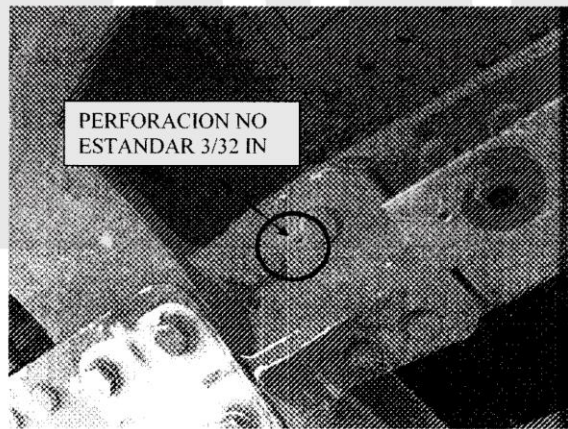
VIGA STA 308 BL 34,5

2. **DESCRIPCION DEL EVENTO:** El día 30 de Marzo de 2013, durante la inspección de 120 horas realizada a la aeronave en la tarea "Inspección NDI a la Viga STA 308 BL 34,5" se reporto por parte del especialista el hallazgo de una perforación no estándar en la Viga 308 BL 34,5 RH.

3. **DESCRIPCION DEL DAÑO:** Como podemos observar en la imagen la viga presenta una perforación de 3/32 de pulgada, no estándar en la oreja interna BL 34,5 lado derecho.

- Debido al elevado número de rajaduras que se presentan en esta zona en el equipo UH-60, el daño se clasifica como critico, ya que la perforación genera un concentrador de esfuerzos adicional en la estructura de la aeronave.
- De acuerdo a evaluación realizada por parte de la Sección de Ingeniería del CACOM-5 se determina que esta perforación no afecta la seguridad de vuelo de la aeronave.
- La perforación podría disminuir el tiempo de aparición de grietas en la viga, la cual está actualmente en un promedio de 5.583 horas.

- De acuerdo a lo anterior me permito recomendar se continúe con el programa de inspección NDI por el método de Corrientes Eddy cada 120 horas de vuelo de la aeronave.
- En caso de presentarse la Rajadura Típica en esta zona, se debe realizar la reparación recomendada por parte del fabricante.
- Durante los procesos de entrega de las aeronaves para intervenciones de mantenimiento con terceros, se debe establecer claramente las novedades existentes; Una vez finalizadas las tareas por parte del contratista, se recomienda aumentar la rigurosidad y detalle en la inspección de las zonas involucradas en este tipo de trabajos.
